# Rapport d'enquête technique

## **ACCIDENT SURVENU A UNE EMBARCATION DE SAUVETAGE**

**AU COURS D'UN EXERCICE A BORD DU  
PORTE-CONTENEURS**

**LE 15 AVRIL 2011**

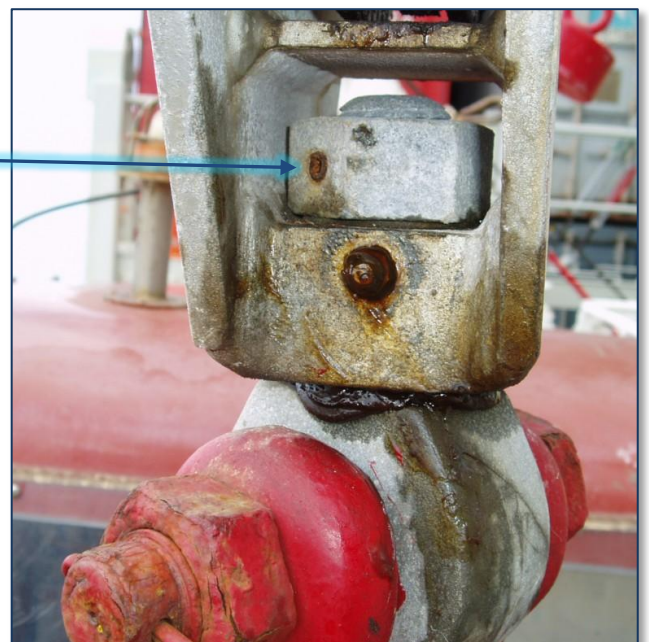
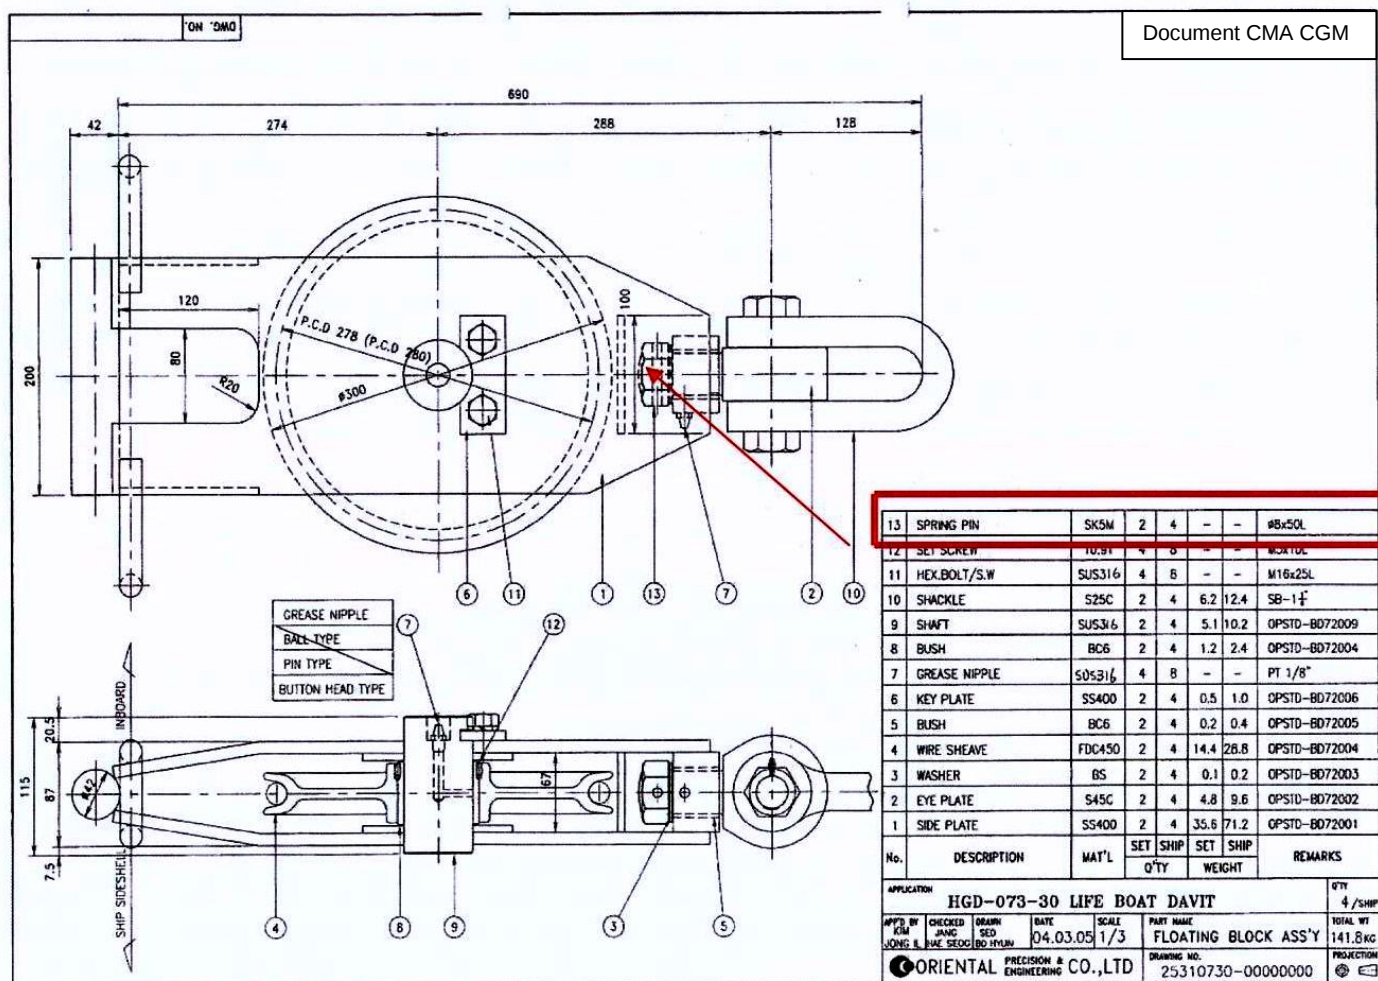
### **L'absence de goupille**

L'absence de goupille à ressort sur l'écrou de l'émérillon a permis le dévissage, puis la désolidarisation de celui-ci avec les pièces de liaison au croc de largage.

Les contrôles effectués après l'accident, à bord des autres navires de la flotte, montrent que si, dans quelques cas, la goupille de freinage de l'écrou est bloquée par un mélange rouille/ graisse, elle n'est jamais absente. Cette goupille, rentrée en force dans son perçage au moment de l'assemblage du moufle, ne peut être retirée qu'au moyen d'un outil chasse-goupille.

Ceci tend à prouver que la goupille n'aurait pas été mise en place au cours des opérations d'assemblage du moufle, à la construction du navire, d'autant qu'aucune opération de maintenance, ayant nécessité un démontage de l'émerillon, ne figure dans l'historique du navire.

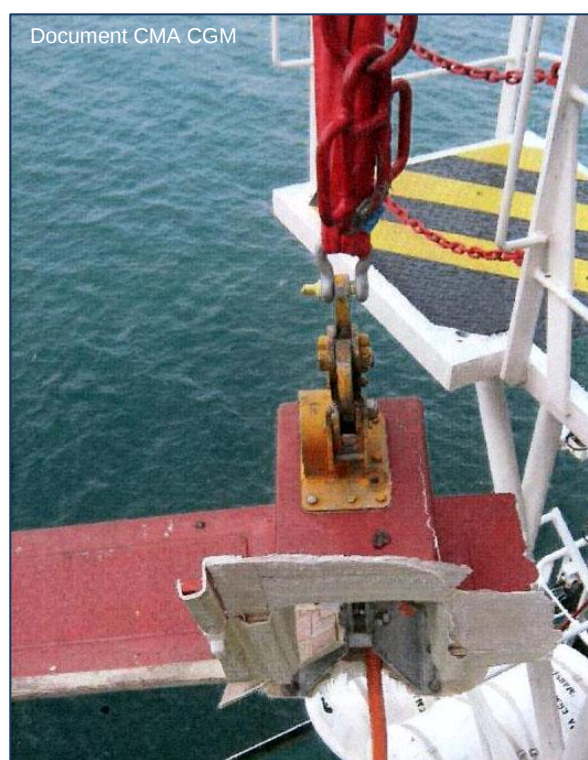
## La structure de l'embarcation

La structure liée à la coque et sur laquelle est fixé le croc arrière (massif de suspension du croc), a été arrachée lorsque l'avant s'est déséparé. Ceci montre que cette situation, certes rare, mais que l'on ne peut manifestement pas exclure, n'a pas été prise en compte au moment de la conception de l'embarcation.

Dans ces conditions, avec sa structure trop légère pour supporter son propre poids et celui de ses occupants, même peu nombreux, sur un seul croc, l'embarcation (bien que construite en conformité avec la réglementation en vigueur) n'agit aucunement comme une cellule de protection, tant qu'elle ne flotte pas normalement.

La faiblesse de la structure constitue ainsi un **facteur aggravant** des conséquences de l'accident. La rupture et la chute qui en ont résulté ont ôté une chance de survie aux occupants.

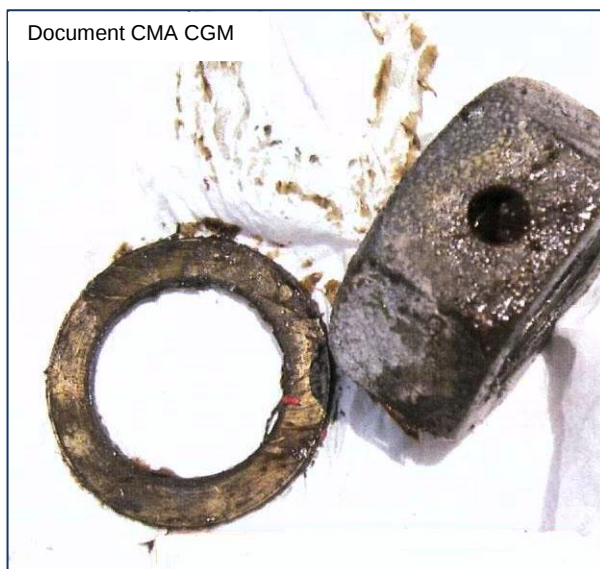
### Les visites périodiques

Ainsi qu'il a été noté plus haut, l'accès au moufle avant de l'embarcation est difficile et peu sécurisant. Néanmoins, la case « good » du point n° 04 « sheave » (c'est à dire réa de la poulie) de la check-list du bossoir tribord a été cochée au cours du contrôle approfondi effectué en septembre 2010.

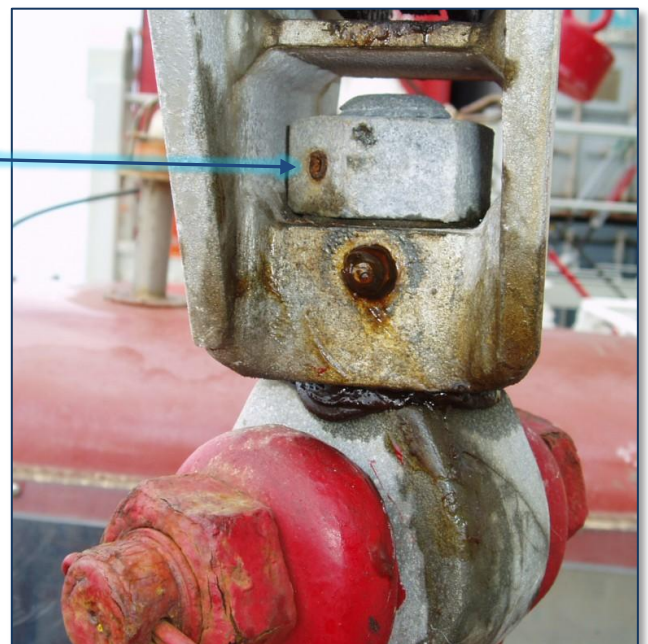
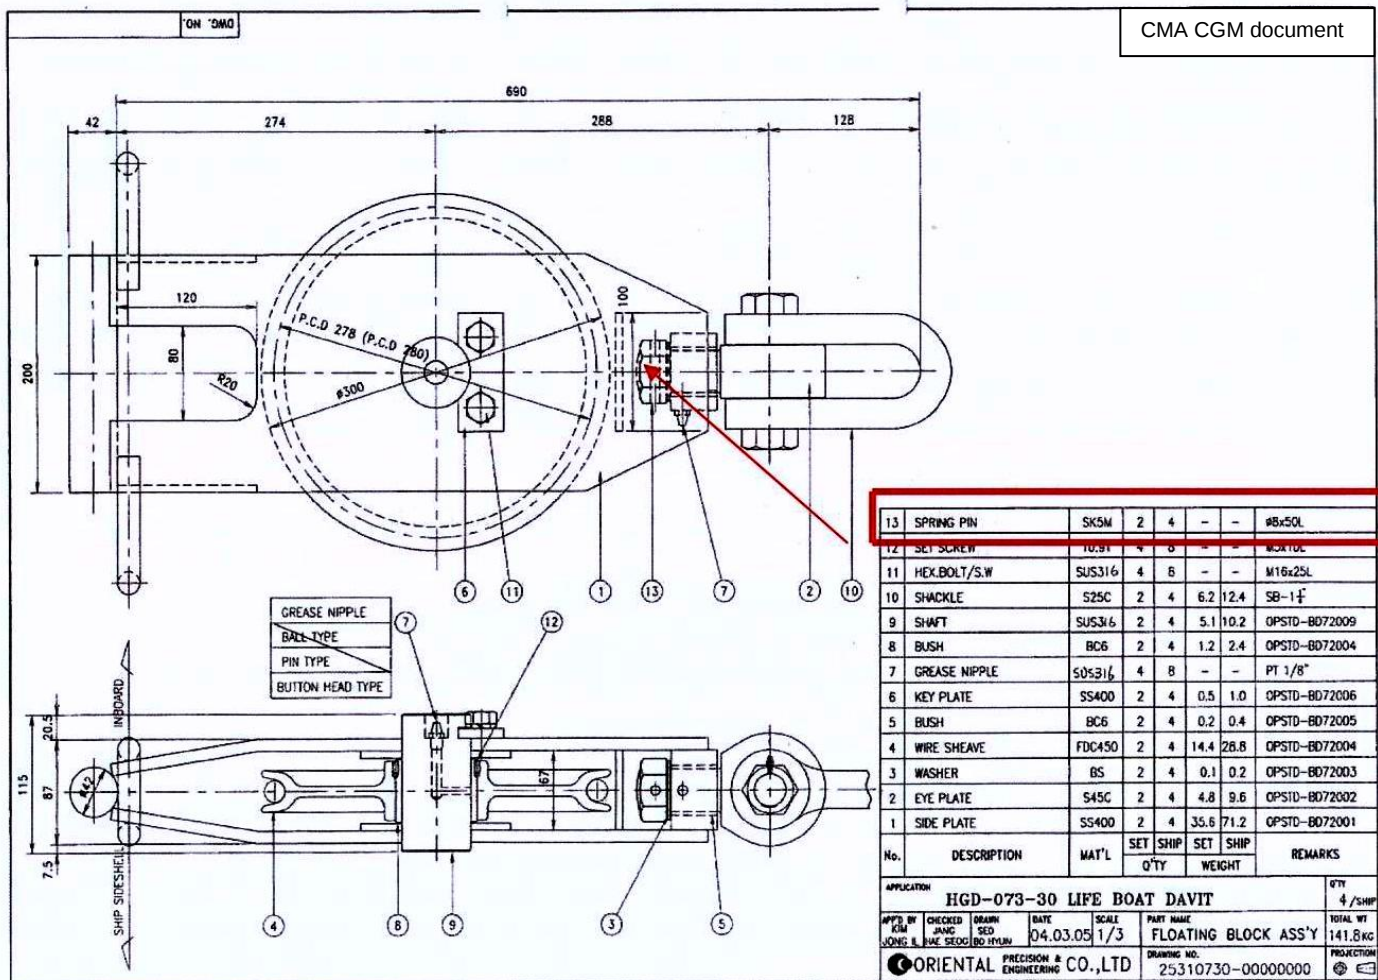
### Missing pin

The lack of a spring pin on the swivel screw nut had allowed it to unscrew then to disconnect from the release hook connecting parts.

The survey done after the accident, on board other vessels of the company, shows that even if in some cases the nut safety pin is blocked by a mixture of grease and rust, it is never missing. This pin, tapped in its drilling at the time of the pulley block assembly, can only be removed by using a drift punch.

This tends to prove that the pin would not have been put in place during the pulley block assembly operations, at the time of the construction of the vessel, all the more so no maintenance operation, including a swivel dismantling had been recorded in the vessel historical data.

The missing pin, probably since the construction, is the **causal factor** of the accident.

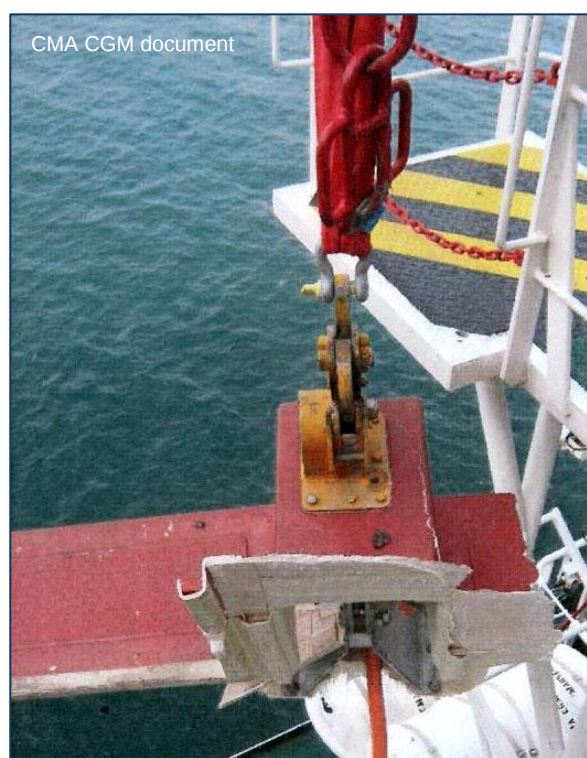
## The lifeboat structure

The structure connected to the hull on which the aft release hook is locked (sling plate, deadwood) had been torn when the bow had been disabled. This shows that this situation, admittedly unlikely, but which cannot obviously be ruled out, had not been considered at the time of the design of the boat.

In these conditions, with her structure too weak to hold her own weight and her crew's, even with only few people aboard, on only one hook, the boat (although built according to the current regulation) do not act as a protection cell at all, as long as she is not floating normally.

The weakness of the structure is an **aggravating factor** of the consequences of the accident. The break and the consequent fall have deprived the crew of a chance for survival.

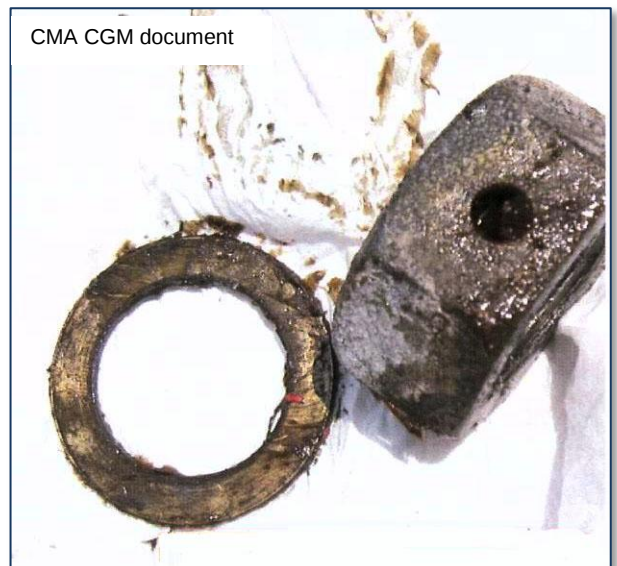
### Periodical survey

As it has been noticed above, the access to the fore pulley block of the lifeboat is uneasy and non-secure. Nevertheless, the tick box "good" of item n° 4 "sheave" in the starboard davit check-list had been ticked during the comprehensive survey carried out in September 2010.

It is likely that the fault (missing pin and/or nut partially unscrewed) should have been detected through a close visual survey of the swivel. Lastly, if there was a physical impossibility to achieve this survey, the tick box "good" should not have been ticked.

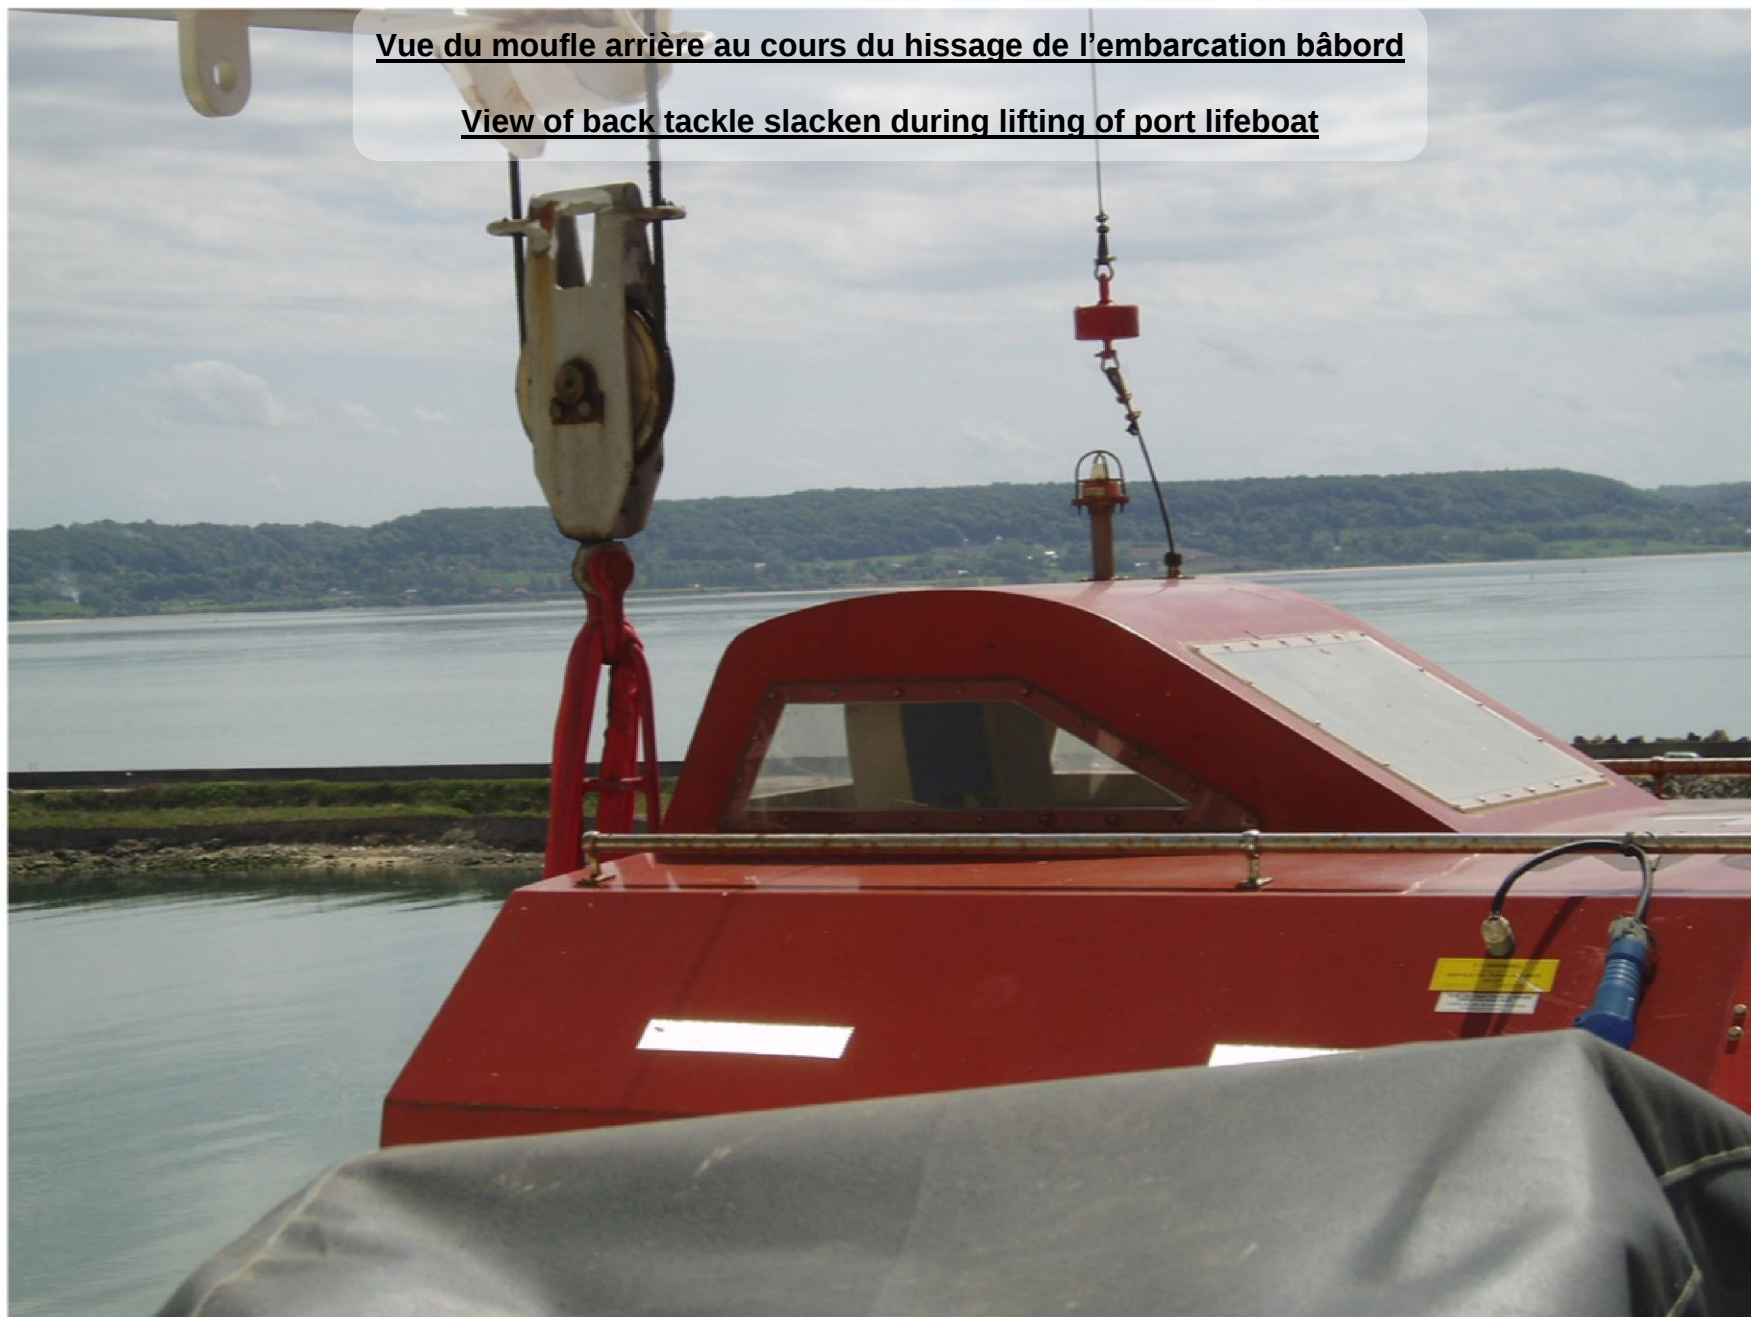
Vue du moufle arrière au cours du hissage de l'embarcation bâbord

View of back tackle slacken during lifting of port lifeboat

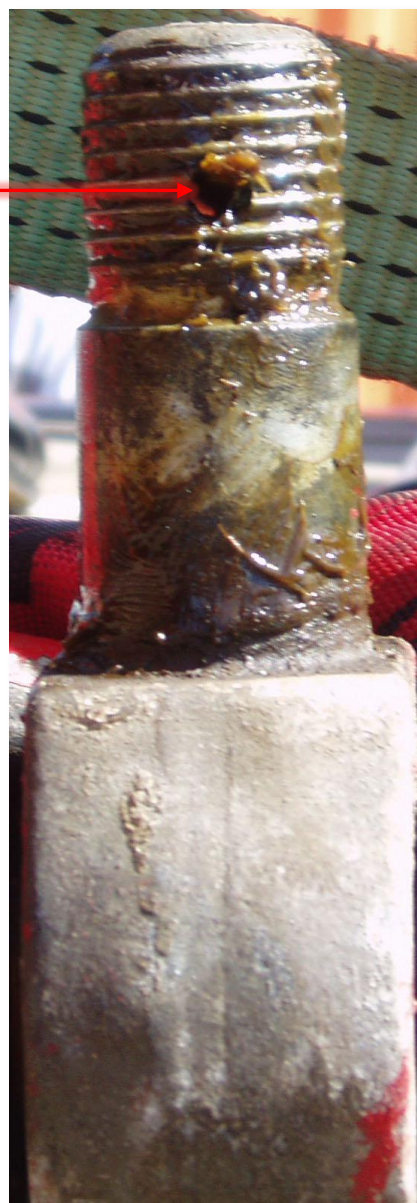
Vis de l'émerillon tribord après l'accident / Starboard swivel screw after the accident

Perçage pour goupille  
drilling for pin
