# Rapport d'enquête technique

## **ACCIDENT SURVENU A UNE EMBARCATION DE SAUVETAGE**

**AU COURS D'UN EXERCICE A BORD DU  
PORTE-CONTENEURS**

**LE 15 AVRIL 2011**

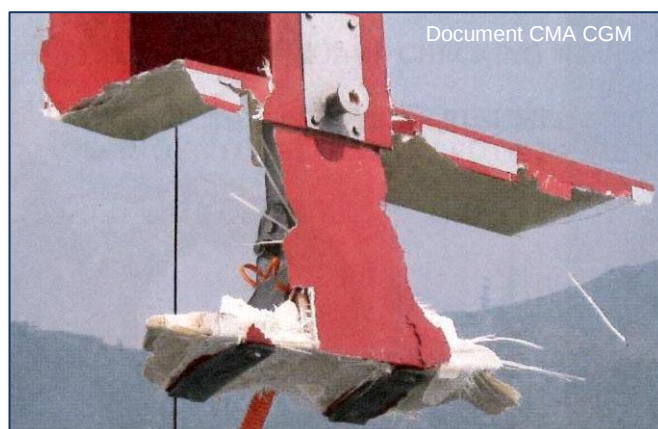
Dans ces conditions, avec sa structure trop légère pour supporter son propre poids et celui de ses occupants, même peu nombreux, sur un seul croc, l'embarcation (bien que construite en conformité avec la réglementation en vigueur) n'agit aucunement comme une cellule de protection, tant qu'elle ne flotte pas normalement.

La faiblesse de la structure constitue ainsi un **facteur aggravant** des conséquences de l'accident. La rupture et la chute qui en ont résulté ont ôté une chance de survie aux occupants.

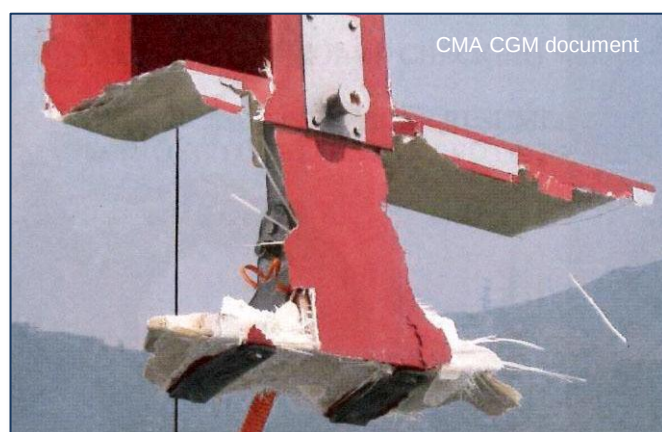
In these conditions, with her structure too weak to hold her own weight and her crew's, even with only few people aboard, on only one hook, the boat (although built according to the current regulation) do not act as a protection cell at all, as long as she is not floating normally.

The weakness of the structure is an **aggravating factor** of the consequences of the accident. The break and the consequent fall have deprived the crew of a chance for survival.

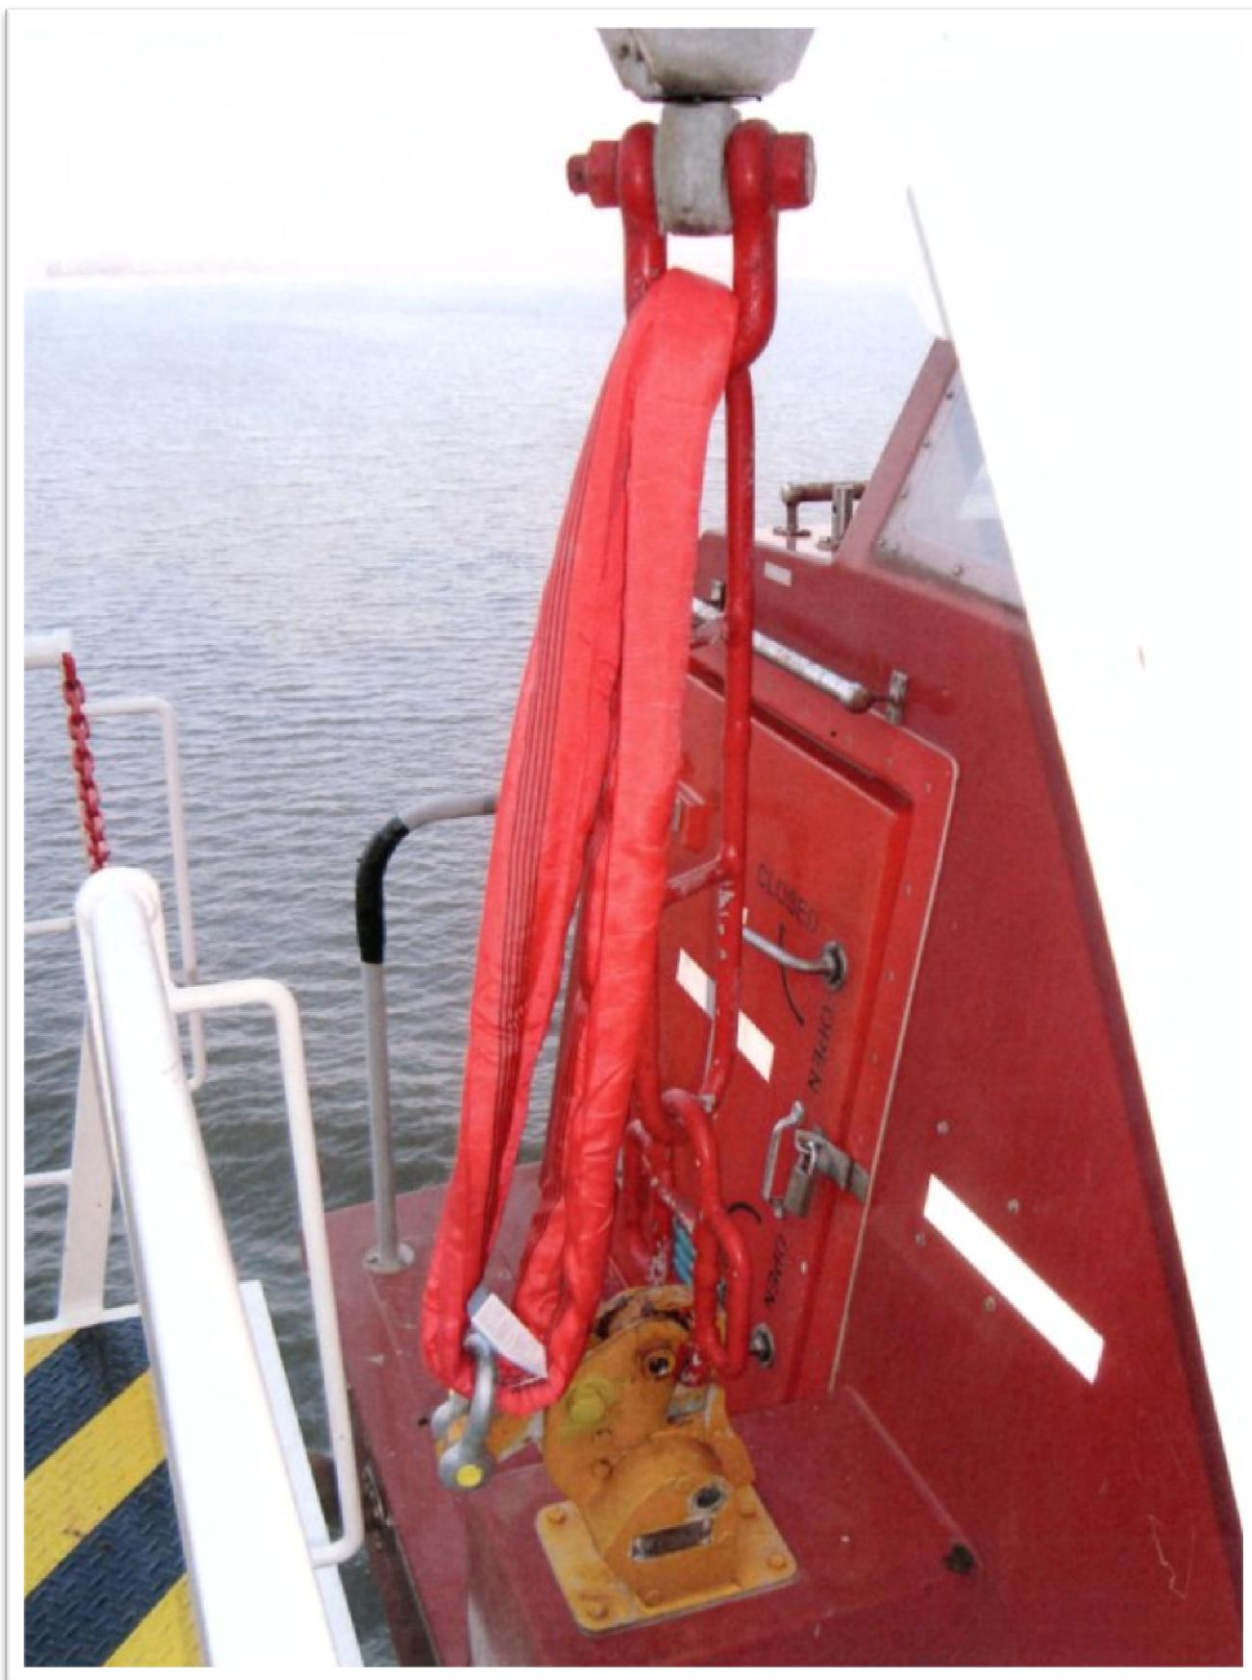
Ceinture de liaison entre émerillon et croc de largage  
(Fall Protection Device)
